## 黑龙江灌区毛家河渡槽安全检测与结构计算分析

郭俊利, 赵 川, 王筱红, 姜国新, 罗茂盛

(四川省水利科学研究院, 四川 成都 610072)

## Safety detection and structural calculation and analysis of Maojiahe aqueduct in Heilongtan irrigation area

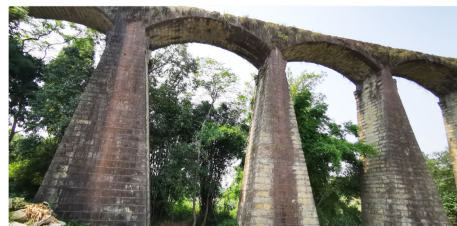
图 1 毛家河渡槽工程现状

毛家河渡槽运行至今已近 50 a, 经“5.12”汶川地震、“4.20”芦山地震破坏, 渡槽存在严重风化剥蚀, 砌缝砂浆脱落, 槽身漏水、槽身左侧边墙局部失稳垮塌等问题。因此, 迫切需要对毛家河渡槽开展安全检测和进行结构计算, 综合分析评价渡槽当前的安全状态<sup>[4-6]</sup>。

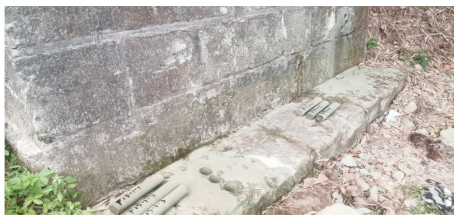
(5) 对基础条石钻芯取样, 实测条石饱和抗压强度为 8.34、12.9 MPa, 条石干抗压强度为 23.4、33.0 MPa, 软化系数为 0.36、0.39, 不符合 SL 482—2011 规定, 即拱式渡槽所用石料的强度等级不应低于 MU30 的耐久性要求。条石砌体基础如图 2 所示。

图 2 毛家河渡槽条石砌体基础钻芯取样

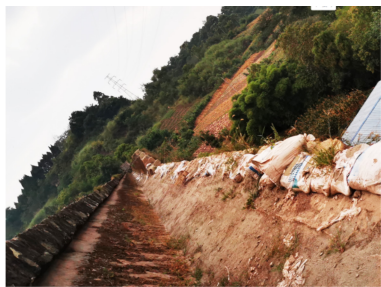
(3) 槽身砌体：槽身砌体结构存在严重损坏，13<sup>#</sup> ~ 16<sup>#</sup> 共 3 孔半左侧槽墙(桩号为 1 + 330—1 + 370)于 2022 年 3 月 21 日发生垮塌，垮塌长度为 40 m，如图 3 所示。槽身砌体表面风化剥蚀严重，槽身边墙与底板存在多处严重渗漏，经现场检查，拱上结构(含槽身外边墙)表面杂草遍布，槽身拱顶、槽身外边墙、槽墩多处渗水痕迹清晰可见。

图 3 毛家河渡槽左边墙中间段整体垮塌

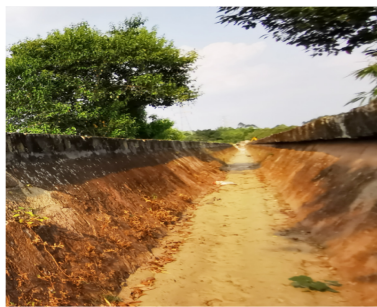
(4) 此外，经过长期运行、水的侵蚀与风化作用，渡槽内墙表面抹面防渗砂浆大面积脱落，失去防渗作用。砌体砌筑砂浆老化，失去黏结作用，砂浆灰缝多数不饱满，勾缝砂浆剥落，止水老化破损，致使槽身严重渗漏。底板淤积严重，淤积厚度范围约为 3 ~ 10 cm，局部最大淤积厚度约为 15 cm，如图 4 所示。

图 4 槽身底板整体淤积严重

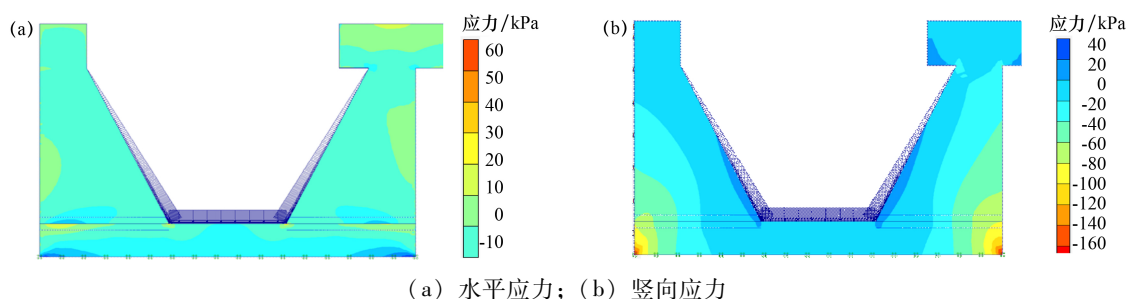
渡槽水平和竖向正应力分布云图如图 7 所示。由图 7 可知：在槽内水荷载作用下，渡槽过流断面内侧底部出现局部受拉现象，拉应力范围为 0 ~ 20 kPa，且水平应力在渡槽底部出现应力集中现象。

图 7 毛家河渡槽应力计算云图

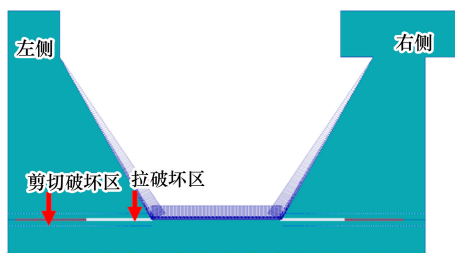
渡槽在水压力作用下的破坏面如图 9 所示, 破坏面由剪切破坏区和拉伸截断破坏区共同组成。左侧边墙破坏区已基本贯通接缝界面, 右侧尚未贯通。靠近渡槽内侧的区域为拉破坏区, 外侧为剪切破坏区, 破坏过程是由内而外发展。

图 9 渡槽边墙拉破坏和剪切破坏范围
