## 建筑物火灾后结构检测鉴定

**摘要:** 建筑物受火灾的影响很大,在火灾发生后,构件会出现裂缝、脱落、变形等情况,材料性能、承载能力会降低,甚至影响结构整体安全。为做好火灾后工程结构恢复重建、维修管理、工程事故处理等工作,需对火灾后的工程结构进行检测鉴定。文章以某高层住宅楼火灾后检测鉴定为例,通过现场调查了解、材料性能检测、材料微观分析等方法,综合评估火灾后结构构件的损伤程度、影响范围。研究表明:建筑物火灾后的检测鉴定,应先初步对结构构件等级进行评定,然后结合各种检测技术手段,综合对构件进行详细鉴定评级,给出火灾对构件的影响程度,以便于后续采取具有针对性的加固处理措施。

## Structure detection and evaluation of buildings after fire

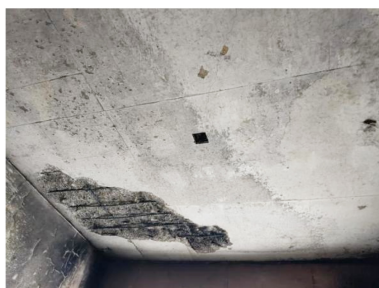
图 2 楼板受火损伤情况

经我司技术人员现场对该楼地上 22-31/A-M 轴段具备检测条件的区域进行检查, 仅 11 层 25-27/B-D、23-25/B-E 轴段板底混凝土局部爆裂剥落、钢筋裸露, 剥落总面积分别约为 0.86、0.20 m<sup>2</sup>, 其中 25-27/B-D 轴段锤击声音较闷, 混凝土呈浅灰白色, 钢筋外露, 剔除表面熏黑, 钢筋未失去原有金属光泽; 其他受高温影响顶板、四周墙面烟熏泛黑的构件未见明显酥松、剥落, 对顶板构件锤击声音响亮, 对剪力墙构件局部剔除墙面面层, 混凝土表面颜色灰青, 近观正常, 锤击声音响亮, 结构构件现状基本无异常, 25-27/B-D 轴段楼板受火损伤情况如图 2 所示。

依据《火灾后工程结构鉴定标准》(T/CECS 252—2019)<sup>[5]</sup>附录 A 的规定, 混凝土构件表面呈浅灰白色, 角部混凝土局部剥落, 且锤击声音较闷, 同时根据火场残留物烧燃点温度和变态温度, 综合分析推断火场区域内最高温度约 500~700℃ (主要分布在该楼十一层 23-25/A-E 和外墙直接受火灼烧区域)。

(1) 该楼十一层 25-27/B-D 轴段板底角部混凝土存在爆裂剥落、钢筋裸露现象,通过钻芯法对其单个构件混凝土抗压强度进行检测,芯样混凝土抗压强度推定值满足设计强度等级要求;构件挠度变形满足国家现行相关规范的要求;对其板底钢筋取样试验,钢筋的力学性能未能受到明显实质性损伤,剥落面积约  $0.86 \text{ m}^2$ ,构件有效截面有所削弱,最大有效截面削弱 7.8% 左右,对构件的承载能力和使用性有一定影响。对该楼板的混凝土应全部凿除,并重新浇筑,且应注意对原有钢筋的保护

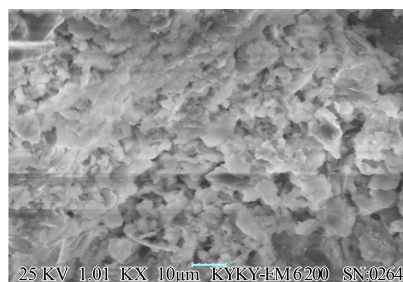
图 3 十一层 23-25/B-E 轴段楼板表面

由图 3 可以看出,十一层 23-25/B-E 轴段楼板混凝土表面呈现灰白、显浅黄,质地疏松。微观形貌中无钙矾石相和  $\text{Ca}(\text{OH})_2$  相,  $\text{Ca}(\text{OH})_2$  脱水、分解,由此可以推定混凝土表面特征温度约为 650~700℃。

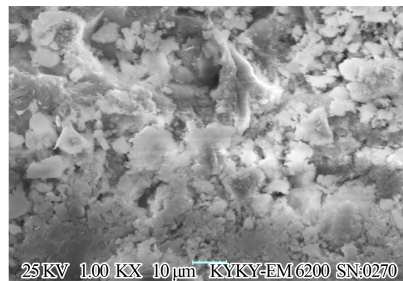
图 4 十一层 23-25/B-E 轴段楼板  
距混凝土表面约 10 mm 处

由图 4 可以看出,十一层 23-25/B-E 轴段楼板距混凝土表面约 10 mm 处,混凝土表面呈现浅灰。微观形貌中无钙矾石相和  $\text{Ca}(\text{OH})_2$  相,水泥水化浆体中有不连续的团块,浆体发现酥松,由此可以推定混凝土特征温度约为 500~650℃。

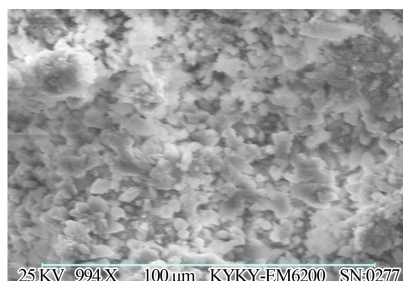
图 5 十一层 25-27/B-D 轴段楼板表面

由图 5 可以看出,十一层 25-27/B-D 轴段楼板混凝土表面呈现浅灰。微观形貌中微观形貌中无钙矾石相和  $\text{Ca}(\text{OH})_2$  相,有较多微裂纹和不连续的团块,浆体酥松,由此可以推定混凝土特征温度约为 650~700℃。

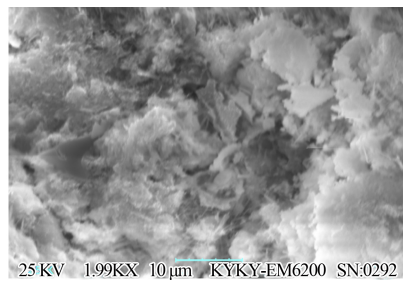
图 6 十一层 25-27/B-D 轴段楼板  
距混凝土表面约 10 mm 处

由图 6 可以看出,十一层 25-27/B-D 轴段楼板距混凝土表面约 10 mm 处,混凝土表面呈现灰色。微观形貌中无钙矾石相和  $\text{Ca}(\text{OH})_2$  相,有较多微裂纹和不连续的团块,浆体酥松,孔隙较大,水化产物整体连续性较差,由此可以推定混凝土特征温度约为 500~650℃。

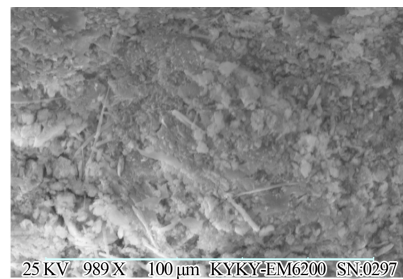
图 7 十一层 25-27/B-D 轴段楼板  
距混凝土表面约 20 mm 处

由图 7 可以看出,十一层 25-27/B-D 轴段楼板距混凝土表面约 20 mm 处,混凝土表面呈现浅灰色。质地较为坚硬,微观形貌中存在钙矾石相和  $\text{Ca}(\text{OH})_2$  相,水泥浆体中存在少量分散颗粒,水化产物整体仍较为紧密,连续性好,由此可以推定混凝土特征温度约为 280~500℃。
