## 某地下车库上浮事故鉴定分析与处理

## Identification analysis and treatment of a floating accident in an underground garage

某地下车库位于辽宁省沈阳市,设计结构形式为地下一层钢筋混凝土板柱-剪力墙结构,基础形式为筏板+下柱墩。建筑平面呈长条形分布,总体尺寸为 181.2 m×37.6 m(长×宽),建筑层高为 3.4 m,室内净高为 3.1 m。顶板厚度为 300 mm,筏板厚度为 400 mm,柱截面尺寸分别为 400 mm×500 mm、400 mm×600 mm。主要构件混凝土强度等级均为 C35。结构安全等级为二级,结构抗震设防类别为丙类,地基基础设计等级为丙级。该地下车库顶板覆土顶面标高为 53.6 m(黄海高程),覆土厚度为 1.8 m,车库顶板顶面标高为

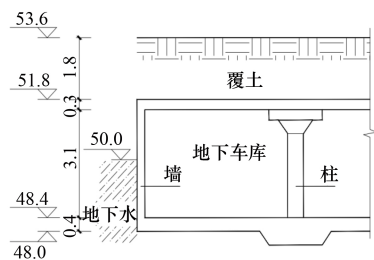
图 1 地下车库结构剖面 m

51.8 m,底板地面标高为 48.4 m。设计抗浮水位为 50.0 m,相对室外地坪-4.6 m,地下车库底板位于设计抗浮水位以下,板底相对室外地坪为-5.6 m,地下车库结构剖面如图 1 所示。

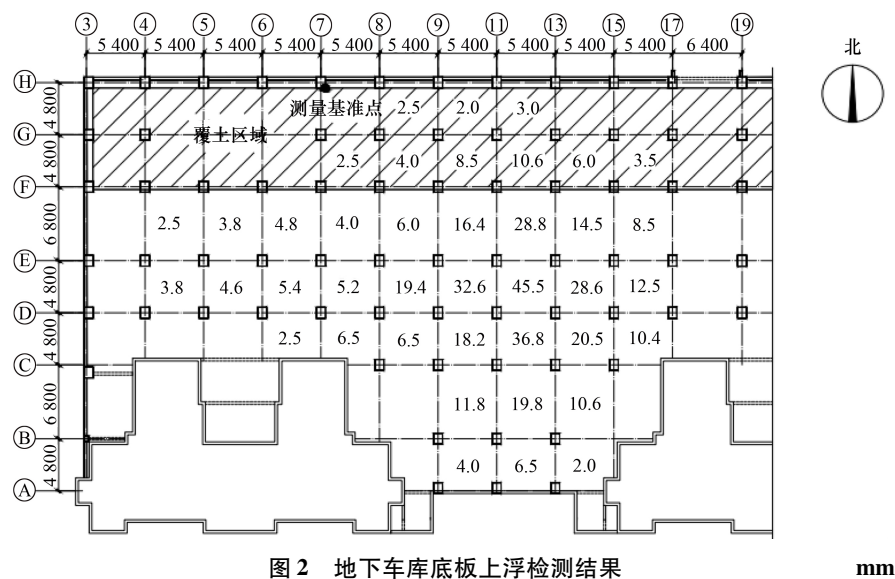
图 2 地下车库底板上浮检测结果

该地下车库共有 3 个标段,开工时间为 2021 年 8 月,竣工时间为 2021 年 11 月。截至 2022 年 8 月,该地下车库一标段 1-19×A-F 北侧 F-H 区域顶板已完成覆土工作,南侧 A-F 区域尚未覆土,覆土区域详见图 2 中阴影范围。

为了解该地下车库上浮程度, 现场检测上浮区域地下车库底板相对高差, 检测结果如图 2 所示。根据检测结果, 地下车库底板上浮呈两侧低中间高的“拱形”上浮趋势, 最大相对高差为 45.5 mm, 出现在未覆土区域中间位置。地下车库典型断面<sup>[4]</sup>底板相对高差如图 3 所示。

(2) 降低板底地下水压力。由于连续降雨, 导致地下水位骤增, 地下车库底板板底水压力在水头差的增加下增加较快, 从而引起明显上浮。因此采用在底板钻孔泄压的方式, 从地下车库内部排出地下水, 降低地下水压力。现场分别选取 6 处上浮高差较大的位置, 进行钻孔泄压。

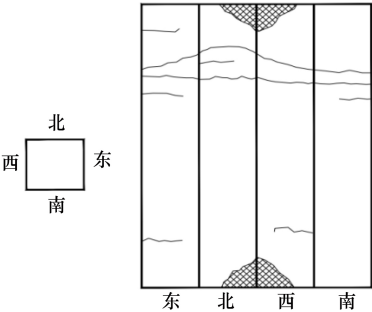
图 4 柱身损伤分布展开图

多道沿柱身环向裂缝, 柱顶和柱底混凝土存在不同程度的混凝土压碎并伴有钢筋外露现象。最为典型的为中间区域 11 × D 位置处框架柱, 柱底混凝土严重压碎, 纵筋及箍筋严重变形, 呈“灯笼”状分布, 该柱完全失去承载能力。柱身损伤分布及典型柱破坏情况分别如图 4、5 所示。

生不平衡弯矩, 在不平衡弯矩的作用下, 柱上下两端节点处发生同向弯曲, 柱两端出现偏心受压, 导致柱两端产生环向裂缝, 两端混凝土压碎。对应不平衡弯矩的为柱上下两端的附加剪力, 由于附加剪力的存在且超过柱抗剪承载能力, 导致柱发生剪切破坏, 柱身出现斜裂缝。

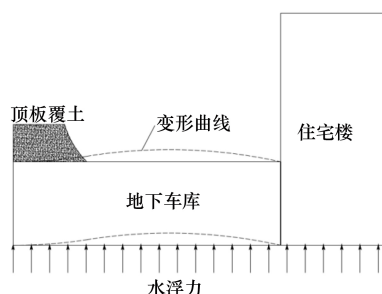
图 6 地下车库变形示意

根据现场对地下车库的相对高差检测,结合图 3 所示的典型断面底板相对高差,可以绘制地下车库受浮力影响的变形<sup>[7]</sup>如图 6 所示。从图中可以看出,地下车库在北侧顶板覆土及住宅楼的压重约束下,相关区域未发生明显上浮现象。未覆土区域出现明显的起拱变形。此时,在覆土与未覆土交接区域、地下车库与住宅楼交接区域,由于局部压重和地下室的不均匀上浮,会导致在板柱节点位置处产
