## 某地下室底板上浮开裂原因及加固方法

**摘要:**某地下室底板上浮开裂, 导致与其相连的部分挡土墙和砌体墙开裂。通过地勘资料调查、沉降监测、现场实体检测及计算分析, 总结出该地下室底板上浮的主要原因, 并对基础、混凝土构件和砌体墙分别提出了相应的加固处理方法。实践证明: 到目前为止, 地下室底板没有再发生过开裂上浮现象, 该加固方法行之有效。本文成果可为类似工程提供了较好的解决方法和处理思路。

## Causes of floating and cracking of a basement floor and the reinforcement method

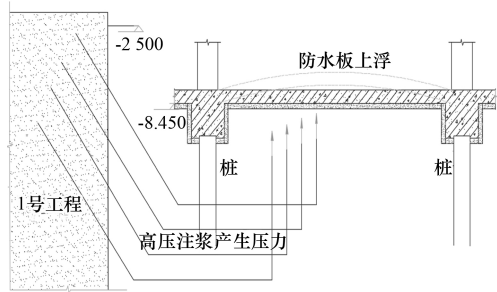
图 1 位置关系 m

号工程)在施工。该工程因原有基坑建设时间较早，止水帷幕渗漏严重，建设单位根据现场实际情况采用循环钻灌法对其进行灌浆加固处理。1 号工程的基坑与该建筑地下结构之间的最近水平距离为 7 m，两者的位置关系如图 1 所示。2023 年 1 月，1 号工程基坑开始进行基坑加固施工；2023 年 1 月 18 日，该建筑地下二层防水板出现渗水冒浆现象；根据相关人员提供的信息，防水板渗水冒浆最早开始于该建筑地下二层西南角区域。

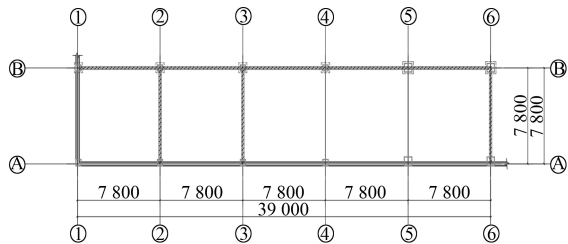
图 2 地下二层西南角局部结构布置 mm

现场对该地下室底板上浮后建筑现状进行了详细的检查，发现该地下室结构性损伤主要集中在地下二层西南角区域，地下二层西南角局部结构布置如图 2 所示。其中 A ~ B、① ~ ⑥为轴号。

- (1) 地下室外墙：1) 地下二层轴 1/(A - B) 混凝土挡土墙出现多条竖向裂缝，东低西高，长度均约 1.5 m，裂缝最大宽度为 0.2 mm；2) 地下二层轴(3 - 2)/A 混凝土挡土墙出现斜向开裂现象，东低西高，现场针对裂缝已注胶；3) 地下二层轴(5 - 4)/A 混凝土挡土墙出现多条竖向裂缝。
- (2) 填充墙：1) 地下二层轴(2 - 1)/B 砌体墙开裂、墙体破坏，裂缝现状为斜向贯通，底部出现水平开裂；2) 地下二层轴 2/(B - A) 砌体墙出现横向裂缝，最大裂缝宽度为 2 cm；3) 地下二

层轴(3 - 2)/B 砌体墙出现开裂现象；4) 地下二层轴 6/(A - B) 砌体墙出现斜向裂缝，裂缝最大宽度为 0.3 cm，长度约为 2 m。

- (3) 防水板：1) 地下二层轴(3 - 2)/(A - B) 防水板起鼓开裂，裂缝最大宽度为 3 mm；2) 地下二层轴 3/B 柱根部防水板的钢筋出现外露锈蚀现象；3) 地下二层轴(3 - 2)/A 区域防水板出现钢筋外露锈蚀的现象；4) 防水板在地下二层轴 2/B、5/B 柱周边约 40 cm 处出现环形开裂，裂缝最大宽度为 0.2 cm。

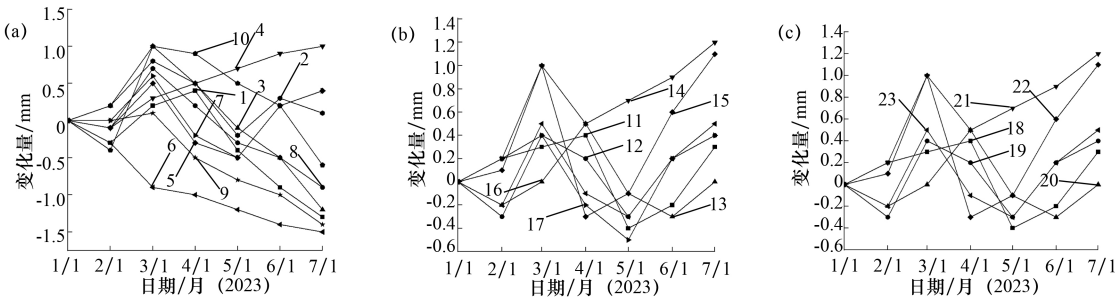
图 3 不同监测点处的沉降变化量曲线

监测点位于建筑外立面,在地下室内在柱身、防水板上设置沉降观测点、墙体上黏贴裂缝观测点,监测数据汇总如图 3 所示。其中监测点 DM1~10 位于走道地面,监测点 DM11~17 位于储藏室地面,监测点 DZ1~6 位于储藏室立柱。由图 3 可知:监测点 DM1~10 累计沉降变化量为-1.5~1.0 mm;监测点 DM11~17 累计沉降变化量为 0~1.2 mm;监测点 DZ1~6 累计沉降变化量为-1.2~0.3 mm,裂缝宽度均未发生变化。

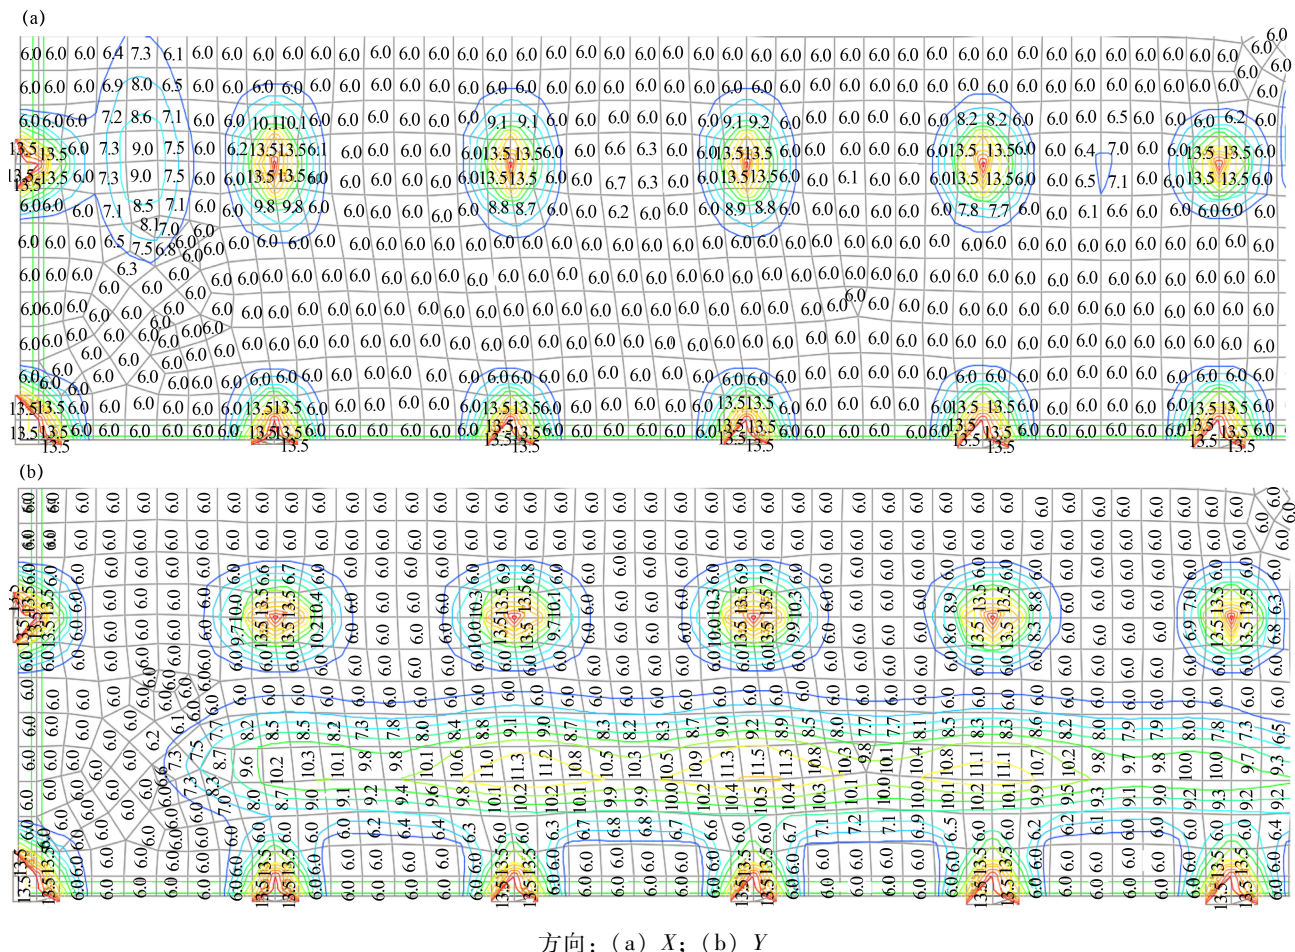
图4 板顶配筋计算结果

(1) 板顶配筋计算分析。 $X$ 、 $Y$ 方向板顶配筋计算结果如图4所示。由图4可知:最大计算配筋值为 $1\ 130\text{ mm}^2/\text{m}$ ,小于设计配筋值 $1\ 272\text{ mm}^2/\text{m}$ ,说明原设计配筋满足原设计抗浮承载力需求。

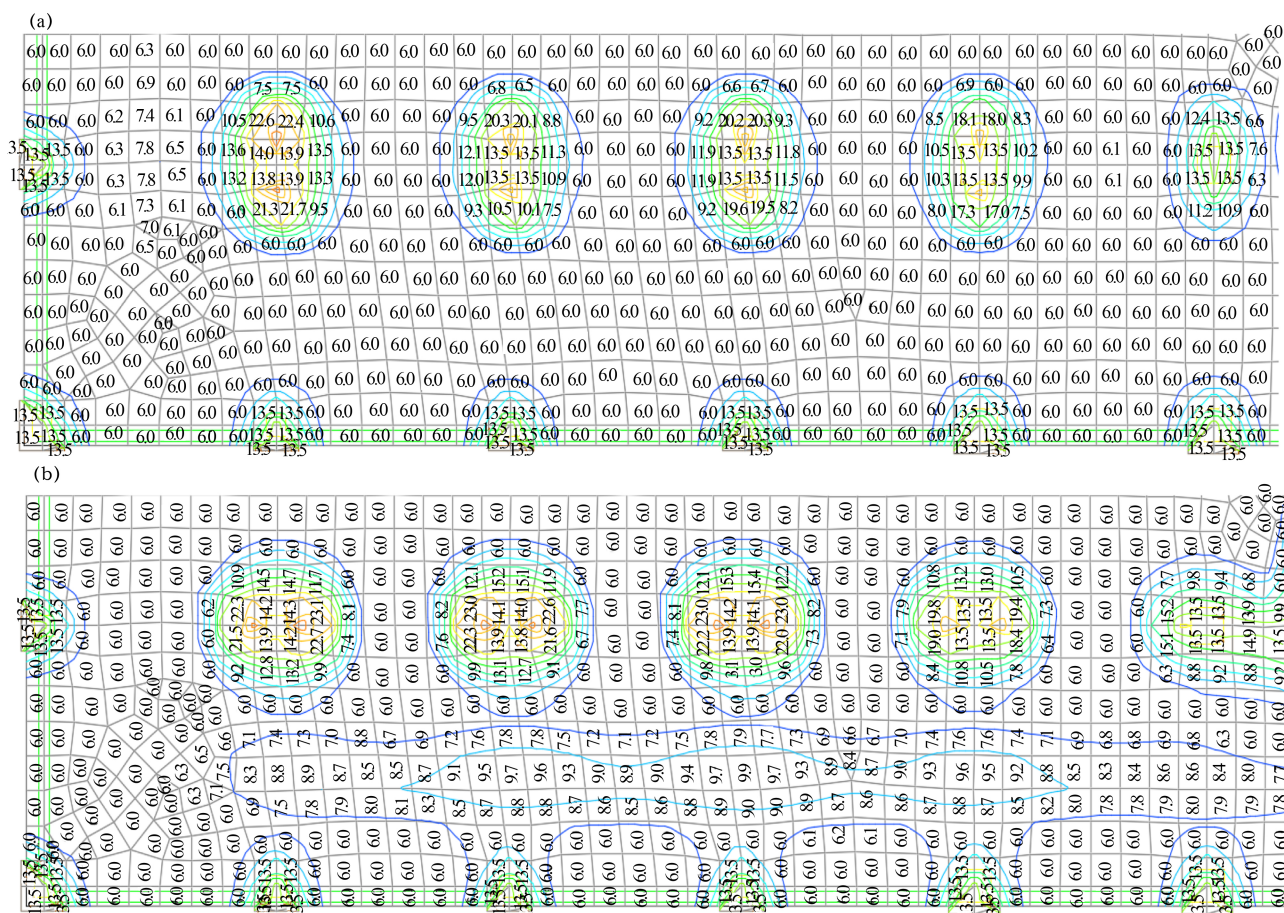
图5 板底配筋计算结果

(2) 板底配筋计算分析。 $X$ 、 $Y$ 方向板底配筋计算结果如图5所示,其中红色数字为大于承台底配筋 $16\text{ mm}@100\text{ mm}(2\ 011\text{ mm}^2/\text{m})$ 。由图5可知:由于承台底有大直径桩,只需考虑承台边缘计算结果。承台边缘计算配筋范围为 $2\ 260 \sim 2\ 310\text{ mm}^2/\text{m}$ ,考虑调幅系数0.85,承台边缘最大计算配筋值为 $1\ 964\text{ mm}^2/\text{m}$ ,小于承台底配筋值,说明原设计配筋满足抗浮承载力需求。

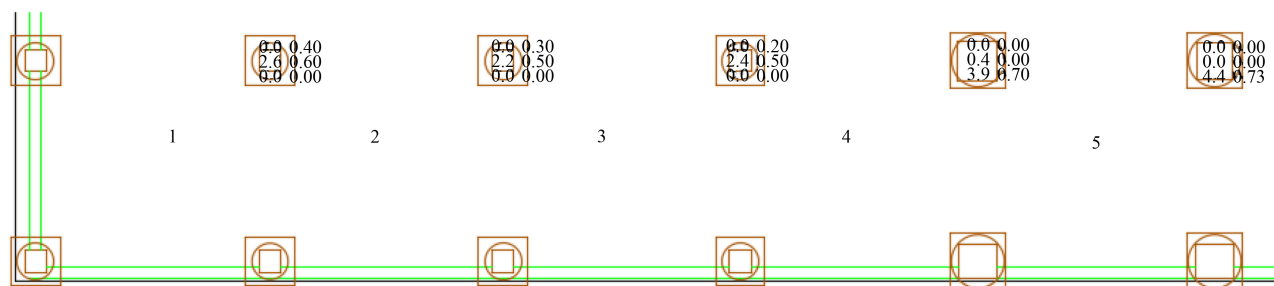
图6 抗冲切验算简图

1<sup>#</sup>~3<sup>#</sup>承台配有抗冲切弯起钢筋,其面积为 $16\text{ mm}@100\text{ mm}$ ,根据角度换算成抗冲切箍筋面积,为 $20.1 \times 1.118/4 = 5.6\text{ mm}^2$ ,大于计算抗冲切钢筋最大值 $2.6\text{ mm}^2$ ,满足抗冲切承载力要求。4<sup>#</sup>~5<sup>#</sup>承台因没有配弯起钢筋,不满足抗冲切承载力要求,需要配置抗冲切钢筋。

(5) 承台处抗冲切加固。在柱子两边 0.6 m 范围内均匀布置 10 根 HRB400 直径为 20 mm 的弯起钢筋, 具体做法参考《混凝土结构施工图平面整体表示方法制图规则和构造详图》(03 G101—1), 示意如图 9 所示, 其中  $L_a$  为钢筋的锚固长度, mm。

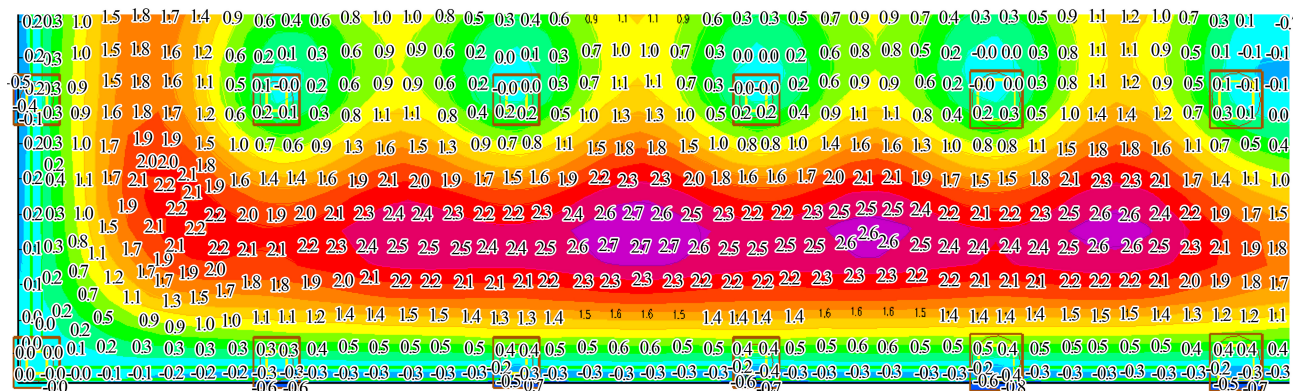
图7 竖向变形云图

(4) 竖向变形计算分析。地下室底板竖变形云图如图7所示。由图7可知:水浮力作用下底板最大上浮变形值为 $2.7\text{ mm}$ 。
