## 某地下室框架柱压溃事故检测及原因分析

**摘要:**某高层住宅地下室顶板在覆土施工过程中,地下室一框架柱被压溃,相邻区域梁构件出现开裂现象。为了解事故产生的原因,通过事故现场调查、混凝土强度检测、钻芯取样、超声波不密实度检测等现场检测内容,结合现场结构实际受力情况,对压溃柱在不同工况下进行了承载力计算分析。结果表明:事故产生的主要原因为该框架柱存在混凝土严重离析缺陷,次要原因为顶板覆土超载及挖掘机施工影响。本文可为今后出现类似工程事故提供一些预防借鉴。

## Detection and cause analysis of a basement frame column collapse accident

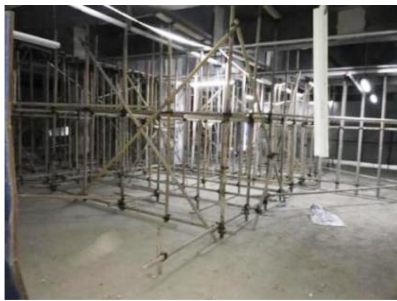
图 1 鉴定区域 -1 层现场照片

在 130 型挖掘机对纯地下室顶板进行覆土施工作业过程中, 发生如下事故: 挖掘机所处区域地下室一框架柱被压溃、纵筋压屈(或侧向弯曲), 压溃柱相邻区域梁出现开裂。为明确构件破坏及事故产生的原因, 现对其破坏区域结构进行了鉴定与分析。鉴定区域 -1 层现场照片如图 1 所示, 地下室顶板覆土及挖掘机作业示意如图 2 所示。

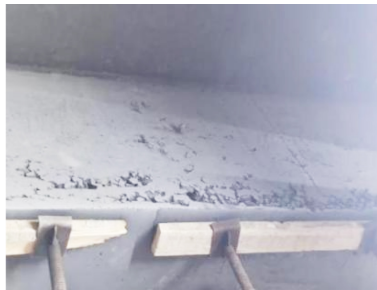
对鉴定区域内混凝土构件外观缺陷与损伤进行检查。检查结果如下: 部分混凝土梁存在局部蜂窝现象, 如图 3 所示; 压溃柱中下部混凝土出现压溃, 纵筋压屈现象, 如图 4 所示; 检测区域 2 取芯验证局部混凝土出现严重离析现象, 如图 5 所示; 压溃柱从底板起 990 mm 处外观完好, 压溃柱现场情况及检测区域示意图, 如图 6 所示; 压溃柱相邻梁构件出现斜向开裂现象, 裂缝为贯穿裂缝, 最大裂缝宽度为 0.206 mm, 如图 7 所示; 梁裂缝分布示意如图 8 所示。

图 3 混凝土梁局部蜂窝现象

(2) 应对混凝土存在严重离析的部分采用比原标号高一等级的混凝土进行置换处理,然后采用外包型钢或增大截面法对柱进行加固处理;对存在蜂窝较为严重的构件应剔除外层骨料并清除灰浆,然后采用混凝土浇筑封闭,再贯入水泥砂浆封闭缝隙形成整体。

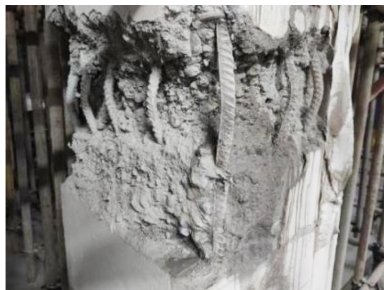
图 4 压溃柱中下部混凝土压溃及纵筋压屈

(1) 据调查了解, 房屋修建至今, 该区域内未发生过地震, 故排除地震作用下导致的构件破坏。压溃柱的破坏形式为混凝土被压溃、纵筋严重弯曲变形, 现场破坏位置发生在柱中部水平施工冷缝交接处, 施工冷缝以上破坏区域混凝土存在严重离析现象; 通过压溃柱受压承载力计算分析可知, 框架柱在质量完好的情况下其自身承载力满足实际工况下的荷载效应, 导致框架柱发生破坏的主要原因是其自身存在严重的质量缺陷致使该部分混凝土抗压强度严重不足, 进而大幅度降低了构件承载力。压溃柱相邻跨梁主要在支座加密区出现多条斜向贯穿裂缝, 大部分裂缝位于梁中下部且裂缝之间呈现相互平行的趋势, 根据

(2) 压溃柱的顶板覆土超过设计覆土,并且在挖掘机的自重作用下导致柱所承受的轴力急剧增大,间接性导致存在严重质量缺陷的构件在自身承载力不足的情况下超载工作,从而加剧了破坏的发生。

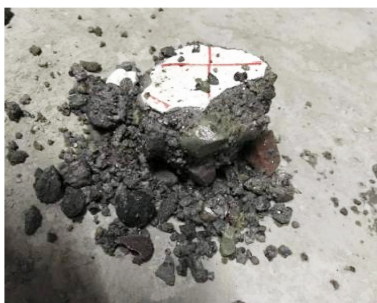
图 5 压溃柱检测区域 2 混凝土严重离析现象

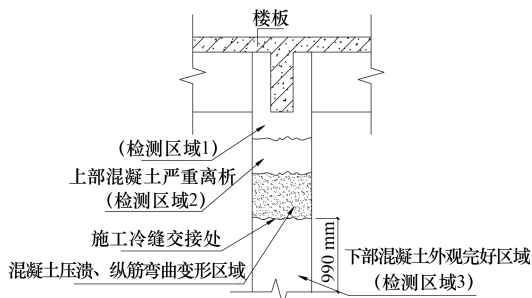
图 6 压溃柱现场情况及检测区域示意

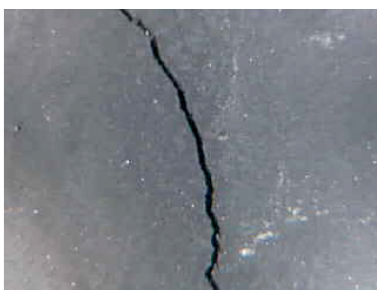
图 7 梁斜向裂缝

裂缝形态及大小判定该类裂缝为剪切裂缝,主要是因为上部荷载增加致使应力加大,同时由于压溃柱发生受压破坏,进而导致梁在支座处所承受的剪应力变大所致。

(3) 对存在裂缝且不影响构件承载力的可采用表面封闭法、注射法或注浆法进行修补,对于裂缝较大影响承载力的构件可采用粘钢法或粘贴

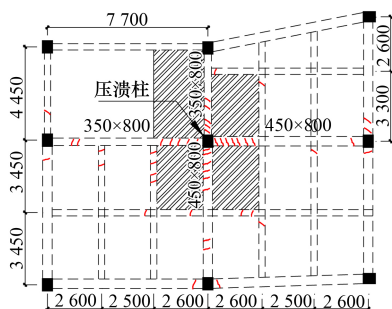
图 8 梁裂缝分布示意

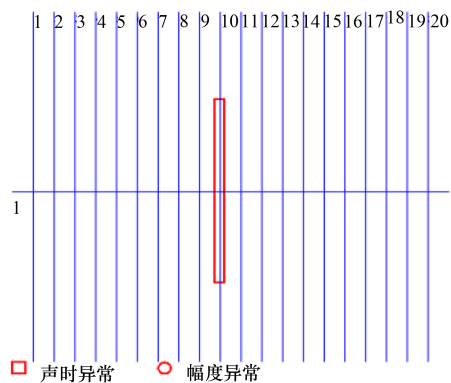
按照 GB/T 50784—2013 相关规定对压溃柱分检测区域进行超声波不密实度检测,检测区域示意如图 6 所示,超声波不密实度检测结果如表 1 所示。检测结果表明:检测区域 1 存在个别声时异常点位,如图 9 所示;检测区域 2 存在多处声时和幅度异常点位,如图 10 所示;检测区域 3 存在个别声时异常点位,如图 11 所示。结合结构构件外观缺陷与损伤检查结果可知:施工冷缝以下区域(检测区域 3)混凝土质量较为完好;压溃位置上部相邻区域(检测区域 2)混凝土质量存在严重缺陷;检测区域 3 混凝土质量较为完好。

图 9 检测区域 1 异常点

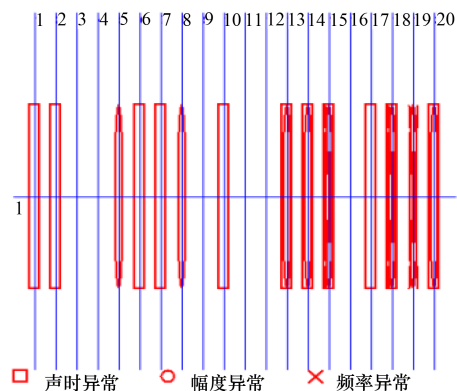
图 10 检测区域 2 异常点

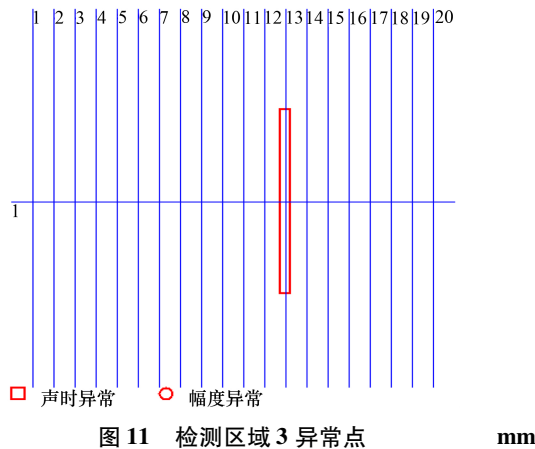
图 11 检测区域 3 异常点
