## 黑龙江灌区毛家河渡槽安全检测与结构计算分析

郭俊利, 赵 川, 王筱红, 姜国新, 罗茂盛

(四川省水利科学研究院, 四川 成都 610072)

## Safety detection and structural calculation and analysis of Maojiahe aqueduct in Heilongtan irrigation area

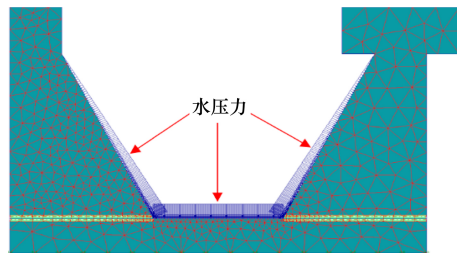
图 5 毛家河渡槽剖面有限元计算网格模型

根据毛家河渡槽典型横剖面尺寸建立 1:1 有限元网格模型(图 5)，并施加水压力荷载(水深为

1.4 m)<sup>[8]</sup>。渡槽边墙与底板条石之间为水泥砂浆，鉴于接缝处的砂浆风化、脱落严重，计算假定砂浆已无黏结作用。计算时，砂浆面的黏聚力取 0 kPa，摩擦系数取 0.3。采用界面单元模拟接触面，并赋予相关力学参数。条石和砂浆重度取 22.5 kN/m<sup>3</sup>，泊松比取 0.25，接触面抗拉强度取 0 kPa。计算工具采用有限元计算软件 PLAXIS 2D<sup>[9]</sup>。取顺水流向长度为 1 m 的槽身左右边墙为研究对象，毛家河渡槽计算简图如图 6 所示。

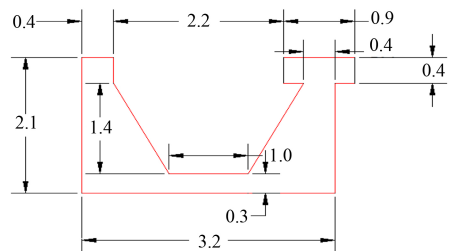
图 6 毛家河渡槽结构计算简图

按渡槽 1.4 m 水深工况进行塑性计算过程中，发现有限元计算不收敛，并提示砌体发生破坏，说明渡槽结构在此工况下将发生破坏，与实际情况相符。需进一步研究渡槽边墙破坏的机理。
