## 建筑物火灾后结构检测鉴定

**摘要:** 建筑物受火灾的影响很大,在火灾发生后,构件会出现裂缝、脱落、变形等情况,材料性能、承载能力会降低,甚至影响结构整体安全。为做好火灾后工程结构恢复重建、维修管理、工程事故处理等工作,需对火灾后的工程结构进行检测鉴定。文章以某高层住宅楼火灾后检测鉴定为例,通过现场调查了解、材料性能检测、材料微观分析等方法,综合评估火灾后结构构件的损伤程度、影响范围。研究表明:建筑物火灾后的检测鉴定,应先初步对结构构件等级进行评定,然后结合各种检测技术手段,综合对构件进行详细鉴定评级,给出火灾对构件的影响程度,以便于后续采取具有针对性的加固处理措施。

## Structure detection and evaluation of buildings after fire

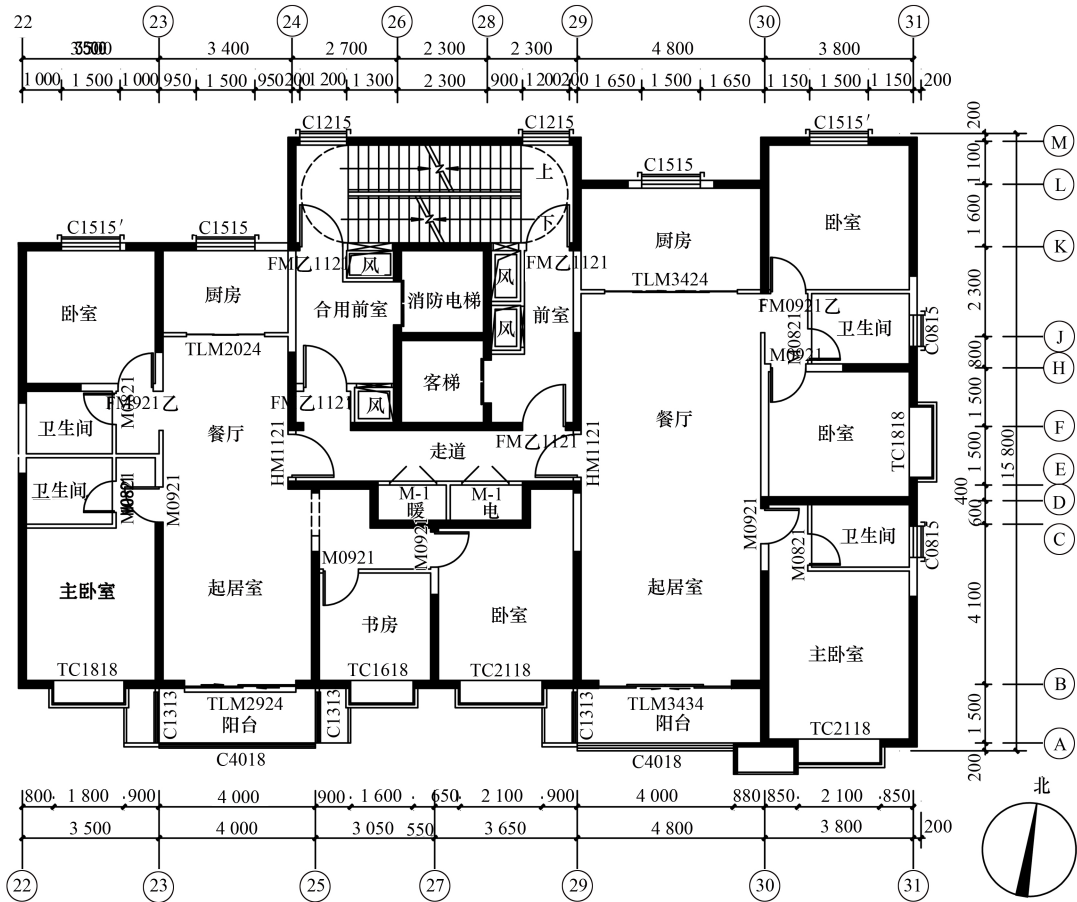
图 1 受火灾影响区域建筑平面示意

筋混凝土剪力墙结构, 地下二层层高为 3.0 m, 地下一层层高为 3.43 m, 一~二十五层层高均为 3.0 m, 二十六层层高为 3.12 m, 机房层层高为 4.5 m, 建筑高度为 80.0 m, 建筑总面积为 24 553.12 m<sup>2</sup>; 地下二层~五层墙混凝土设计强度等级为 C35, 六层及以上墙混凝土设计强度等级为 C30, 全楼梁、板混凝土设计强度等级均为 C30, 填充墙体采用蒸压加气混凝土砌块。该楼于 2021 年 7 月开工建设, 2022 年 6 月主体完工, 在施工至外墙聚苯保温板收尾阶段, 2023 年 3 月 9 号 12 时 30 分左右, 该楼一层 23~25/B 轴段墙体外侧配电箱起火, 引燃周边及上部挤塑保温板、木板、竹架板与地暖材料等, 14 时 30 分左右, 火灾得到基本控制, 15 时 30 分左右, 所有火源均被扑灭, 受火灾影响区域建筑平面示意如图 1 所示。
