## 某地下室框架柱压溃事故检测及原因分析

**摘要:**某高层住宅地下室顶板在覆土施工过程中,地下室一框架柱被压溃,相邻区域梁构件出现开裂现象。为了解事故产生的原因,通过事故现场调查、混凝土强度检测、钻芯取样、超声波不密实度检测等现场检测内容,结合现场结构实际受力情况,对压溃柱在不同工况下进行了承载力计算分析。结果表明:事故产生的主要原因为该框架柱存在混凝土严重离析缺陷,次要原因为顶板覆土超载及挖掘机施工影响。本文可为今后出现类似工程事故提供一些预防借鉴。

## Detection and cause analysis of a basement frame column collapse accident

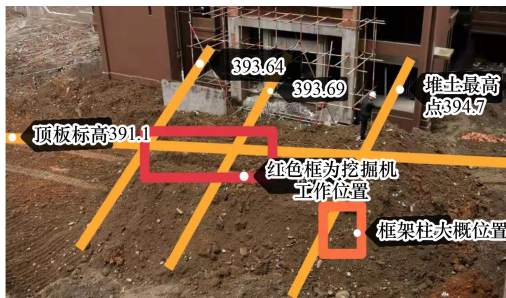
图 2 地下室顶板覆土及挖掘机作业示意

在 130 型挖掘机对纯地下室顶板进行覆土施工作业过程中, 发生如下事故: 挖掘机所处区域地下室一框架柱被压溃、纵筋压屈(或侧向弯曲), 压溃柱相邻区域梁出现开裂。为明确构件破坏及事故产生的原因, 现对其破坏区域结构进行了鉴定与分析。鉴定区域 -1 层现场照片如图 1 所示, 地下室顶板覆土及挖掘机作业示意如图 2 所示。

(1) 应立即清空顶板现有覆土,减轻顶板荷载,对受损构件加固施工完成后再根据结构实际承载力确定覆土高度或选用其他方式进行覆盖。
